**DEPARTEMENT
BAU, VERKEHR UND UMWELT**

8. NEWSLETTER

Kantonales Strassenbauprojekt A1-Zubringer Lenzburg; Knoten Neuhof

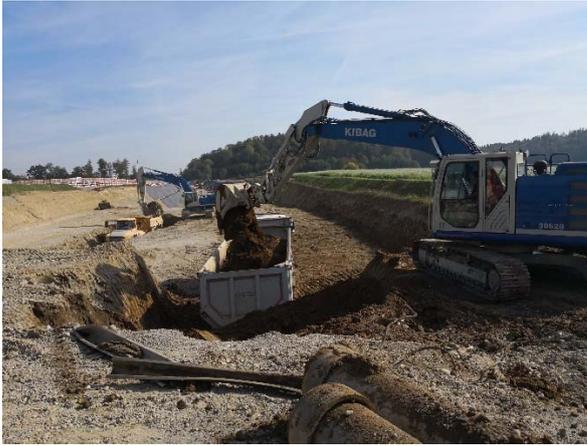
Bild 1: Aushub im geböschten Teil der Baugrube

Mit der Sperrung der Henschikerstrasse und der Umleitung des Verkehrs konnte Bauphase 2 mit der Baugrube und dem Tunnel in Angriff genommen werden. Der östliche, frei geböschte Teil der Baugrube (Bilder 1 und 2) konnte bereits im Oktober fertiggestellt werden. Die Baugrube im bebauten Bereich ist aufgrund der engen Platzverhältnisse deutlich aufwändiger. Der Baugrubenabschluss gibt den Takt für die Aushubarbeiten vor. Im September und Oktober wurden mit einem rund 35 Meter hohen Grossbohrgerät die 240 Pfähle für die Baugrubensicherung in das Erdreich gebohrt (Bilder 3 und 4). Die armierten Betonpfähle weisen einen Durchmesser von 90 cm auf und haben einen Abstand von 2.5 Meter zueinander. Aufgrund des Doppelkopfbohrverfahrens des Bohrgerätes wurde die Bewehrungskörbe der Pfähle mit einem Seilbagger in den frischen Beton einvibriert. Mitte Oktober 2018 konnten die Pfahlarbeiten bereits abgeschlossen werden. Nun werden zusammen mit dem Baugrubenaushub (Bilder 5 bis 7) die offenen Wandflächen zwischen den Pfählen mit Spritzbeton ausgefacht und die temporären Anker gebohrt, versetzt und gespannt (Bilder 8 bis 10). Derzeit laufen die Anker- und Ausfachungsarbeiten neben der Hero. Die Baugrube wird bis März 2019 fertiggestellt.

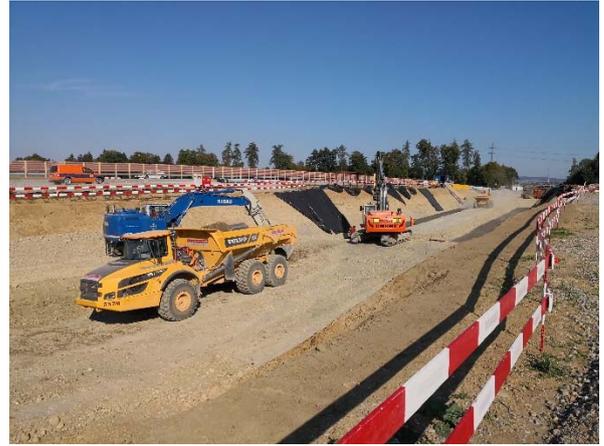
Bild 2: Baugrube im Bereich Rampe Horner

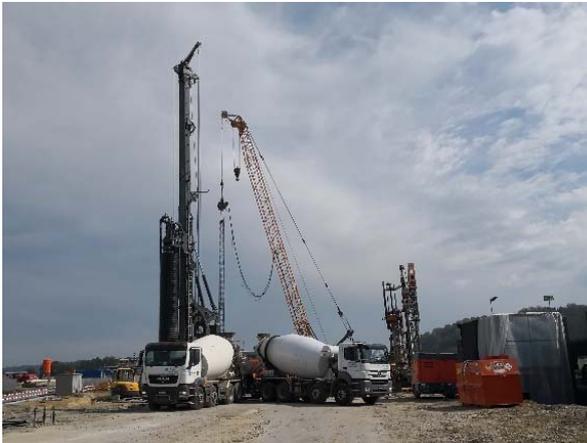
Bild 3: Erstellung der Bohrpfähle im Doppelkopfbohrverfahren

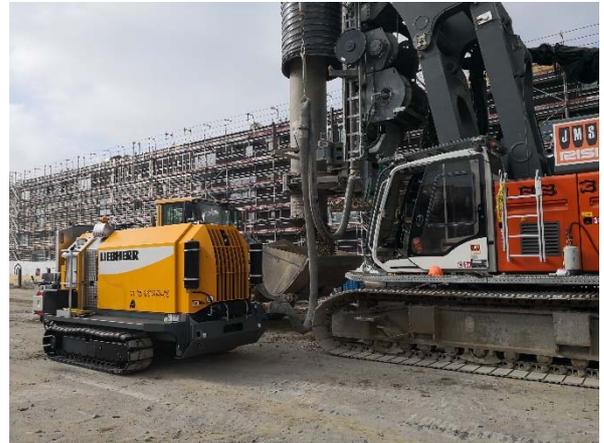
Bild 4: Mobile Betonpumpe und Grossbohrgerät beim Entleeren der Förderschnecke

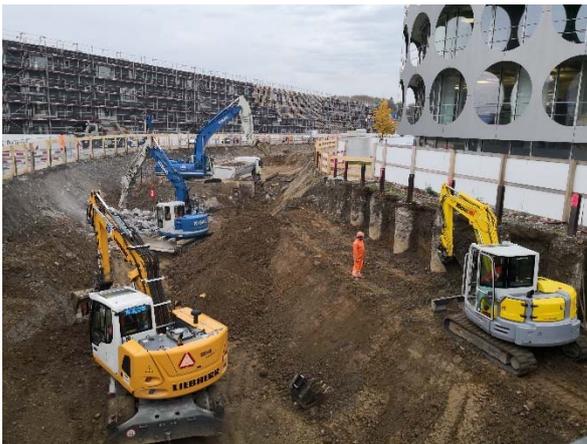
Bild 5: Baugrubenaushub im Bereich Hero

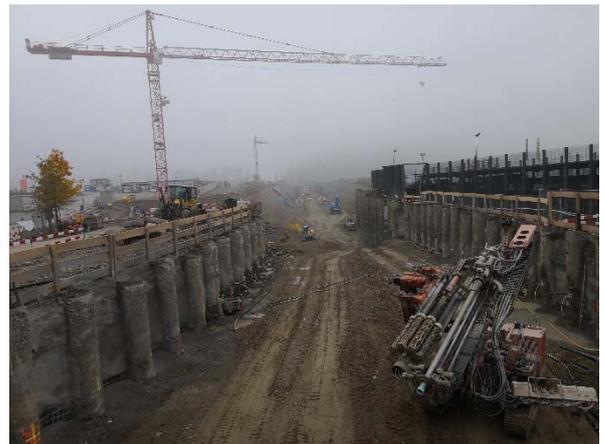
Bild 6: Baugrubensicherung mit ausgefachter Bohrpfählwand

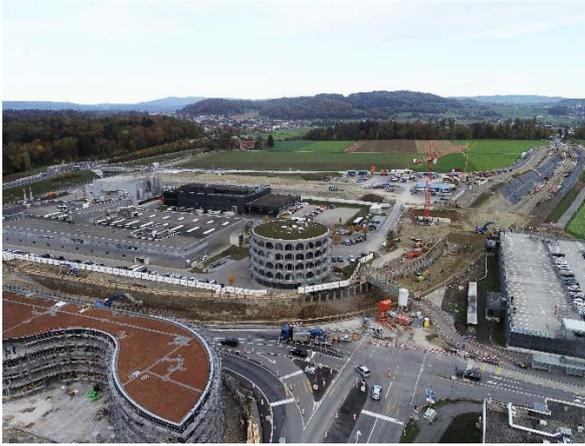
Bild 7: Übersicht Baustelle und Baugrube am 05.11.2018

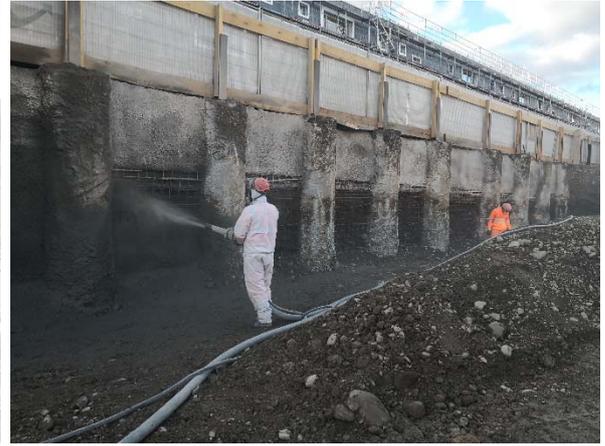
Bild 8: Ausfachung des Baugrubenabschlusses mit Spritzbeton

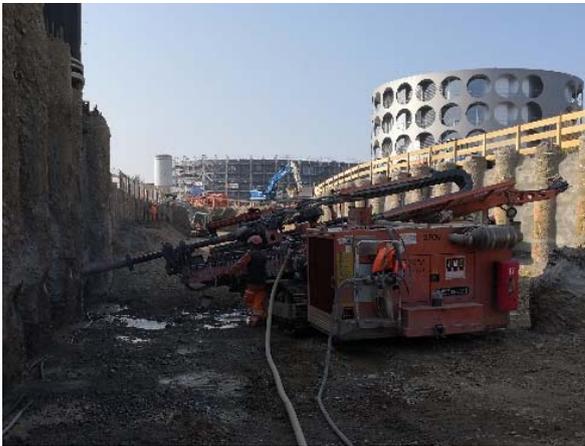
Bild 9: Bohren der Anker im Bereich Parkhaus

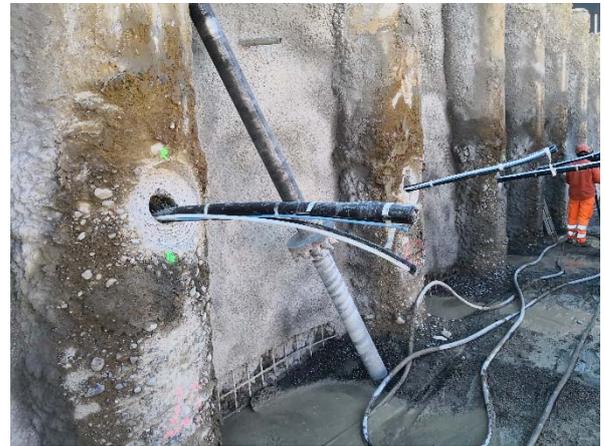
Bild 10: Versetzter Anker in der Bohrpfehlwand (noch nicht gespannt)

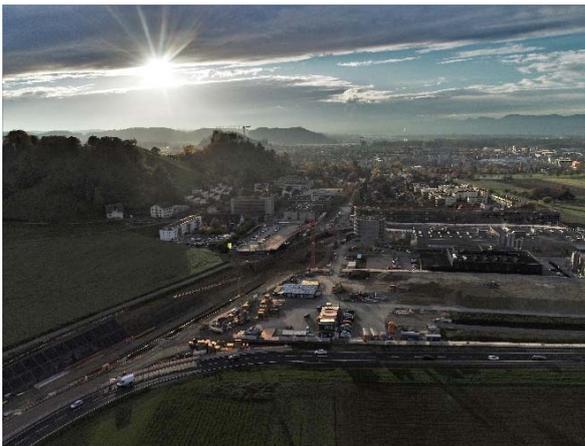
Bild 11: Drohnenaufnahme mit Sicht Richtung Stadt; Baustelle mit dem Installationsplatz im Vordergrund

Mit dem Baugrubenaushub türmt sich das Aushubmaterial auf dem Installationsplatz (Bild 11). Rund 50'000 Kubikmeter Kies-Material wird auf dem Installationsplatz zwischengelagert und später zur Hinterfüllung des Tunnels verwendet. Dank den Platzverhältnissen auf dem Installationsplatz können

die Transporte minimiert werden. Lediglich das überschüssige Aushubmaterial wird abgeführt. Überschüssiges Kiesmaterial geht in die Kies- und Betonindustrie und kommt teilweise als Fundamentalschicht oder Beton auf der Baustelle wieder zum Einsatz. Eine Aufbereitung vor Ort ist nicht möglich. Das qualitativ schlechtere Aushubmaterial der oberen Schichten wurde direkt abgeführt und deponiert.

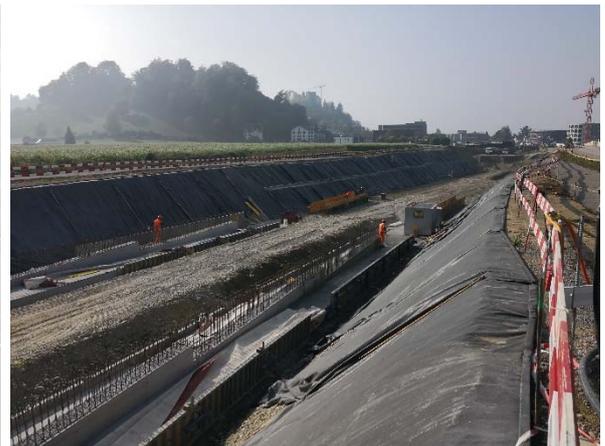
Bild 12: Start Betonarbeiten bei der Rampe Horner (Fundamente mit Kicker)

Die Betonarbeiten sind gut angelaufen. Die ersten Fundamente und Wände im Rampenbereich Horner wurden bereits im September betoniert (Bilder 12 bis 14). Ab Ende Oktober wurden die Arbeiten im Bereich des Tunnelportals Horner gestartet (Bild 15), wo der ursprüngliche Start der Betonarbeiten hätte erfolgen sollen. Die ersten Fundamente und Wände sind mittlerweile erstellt (Bild 16). Der Deckenschalwagen inklusive Nachläufer wurden im Dezember installiert. Am letzten Freitag konnte die erste Tunneldecke betoniert werden (Bilder 17 und 18). Parallel dazu wurden im tiefsten Punkt der Baugrube die Betonarbeiten für die Betriebszentrale gestartet.

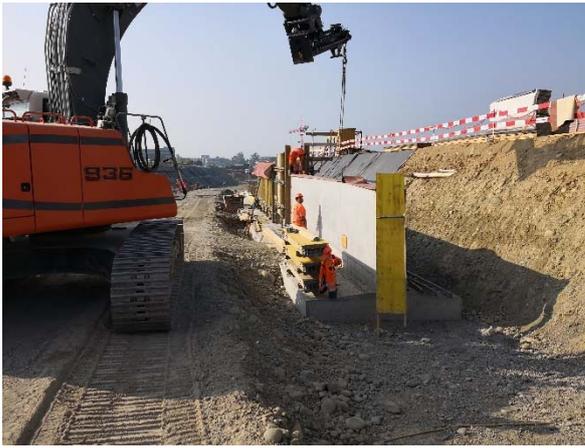
Bild 13: Erste Betonwand in der Rampe Horner

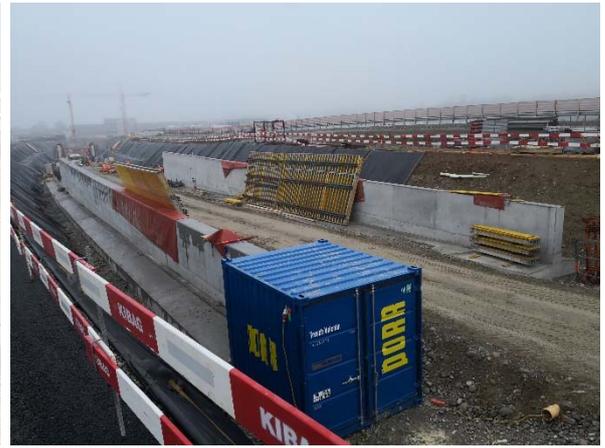
Bild 14: Stand Betonarbeiten Rampe Horner im Dezember 2018

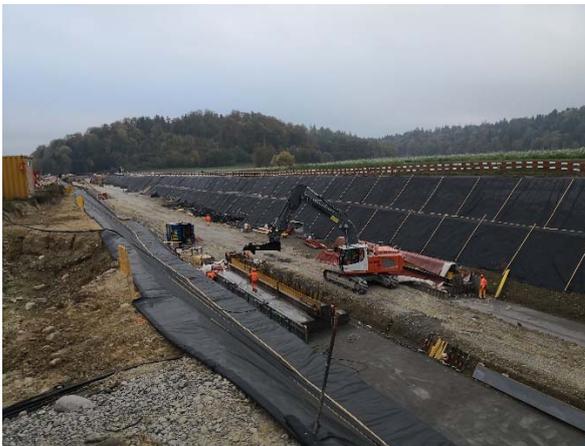
Bild 15: Start Betonarbeiten beim Portal Horner

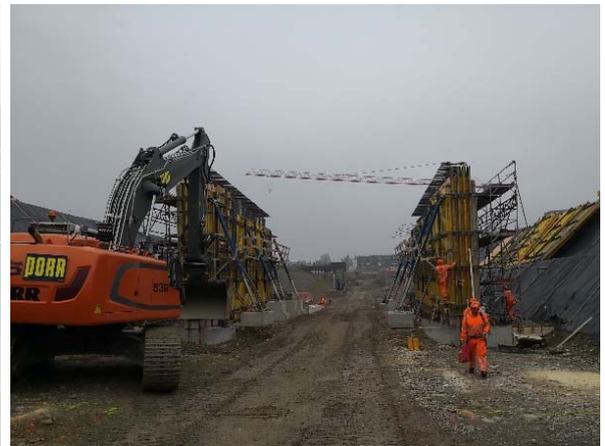
Bild 16: Erste Tunnelwände beim Portal Horner

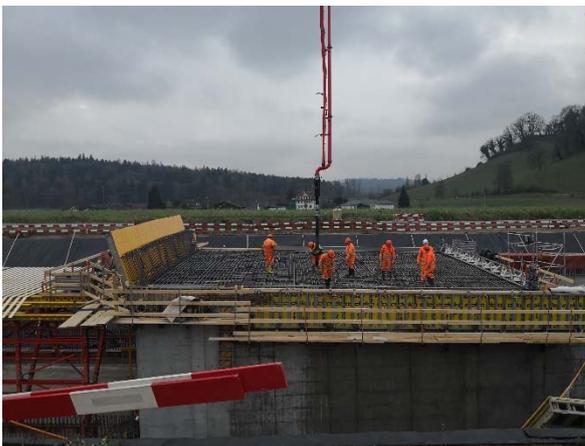
Bild 17: Betonieren der ersten Tunneldecke beim Portal Horner

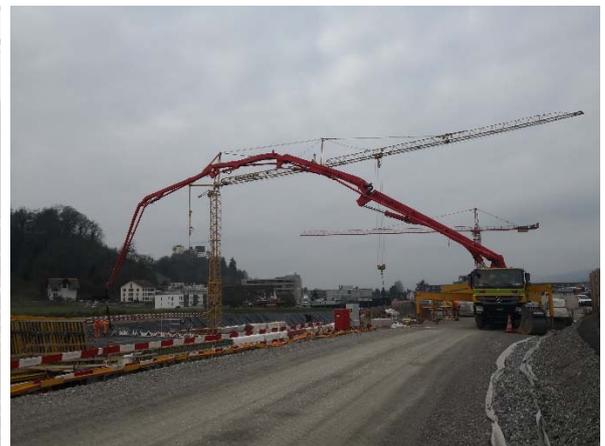
Bild 18: Einsatz Betonpumpe beim Betonieren der ersten Tunneldecke
