Das Torfmoos im Wohler Wald wird seinem Namen wieder gerecht

Markus Camastral | Naturplan

Im Frühling 1994 konnte die Abteilung Landschaft und Gewässer mit der Ortsbürgergemeinde Wohlen einen Vertrag zur Wiedervernässung des Torfmooses abschliessen. Mit dem Verschluss des Durchstichs durch eine kleine Moräne im Frühjahr 1995 wurde das alte Grabensystem eingestaut und die Moorvegetation begann zu wuchern. Auch die meisten Entwässerungsgräben verschwanden unter einem Moost Teppich, nicht aber der Hauptgraben. Im Herbst 2018, im Anschluss an die Wirkungskontrollen von Wasserhaushalt und Vegetation, wurden bauliche Massnahmen zur Optimierung der weiteren Moorentwicklung realisiert.

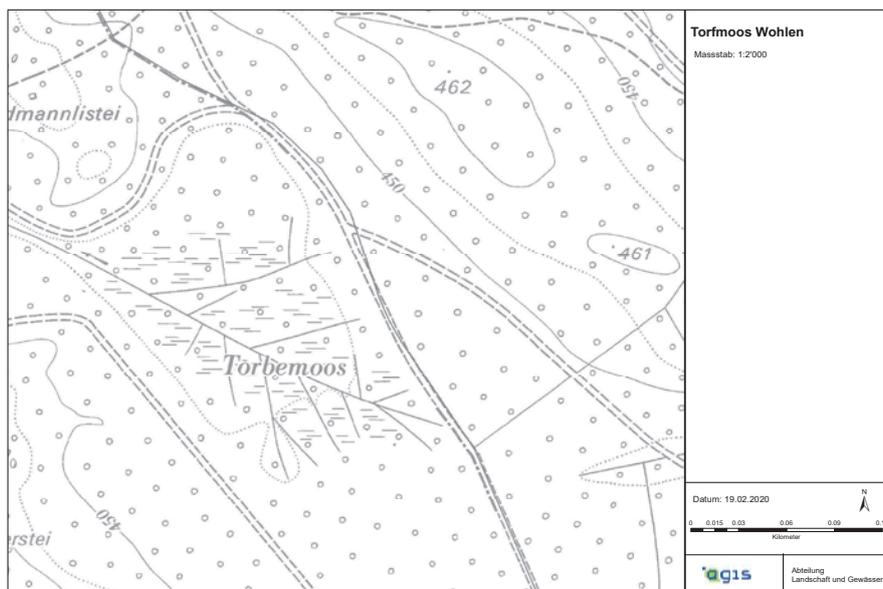
Ein Grabensystem wie ein Fischgratmuster: Der kantonale Übersichtsplan zeigt für das Torfmoos Wohlen immer noch das Grabensystem, mit dem das Moor entwässert wurde – mit einem Hauptgraben, mehreren Seitengräben und weiteren Verästelungen. Seit der Wiedervernässung sind die Gräben von Torfmoos-Teppichen überdeckt.

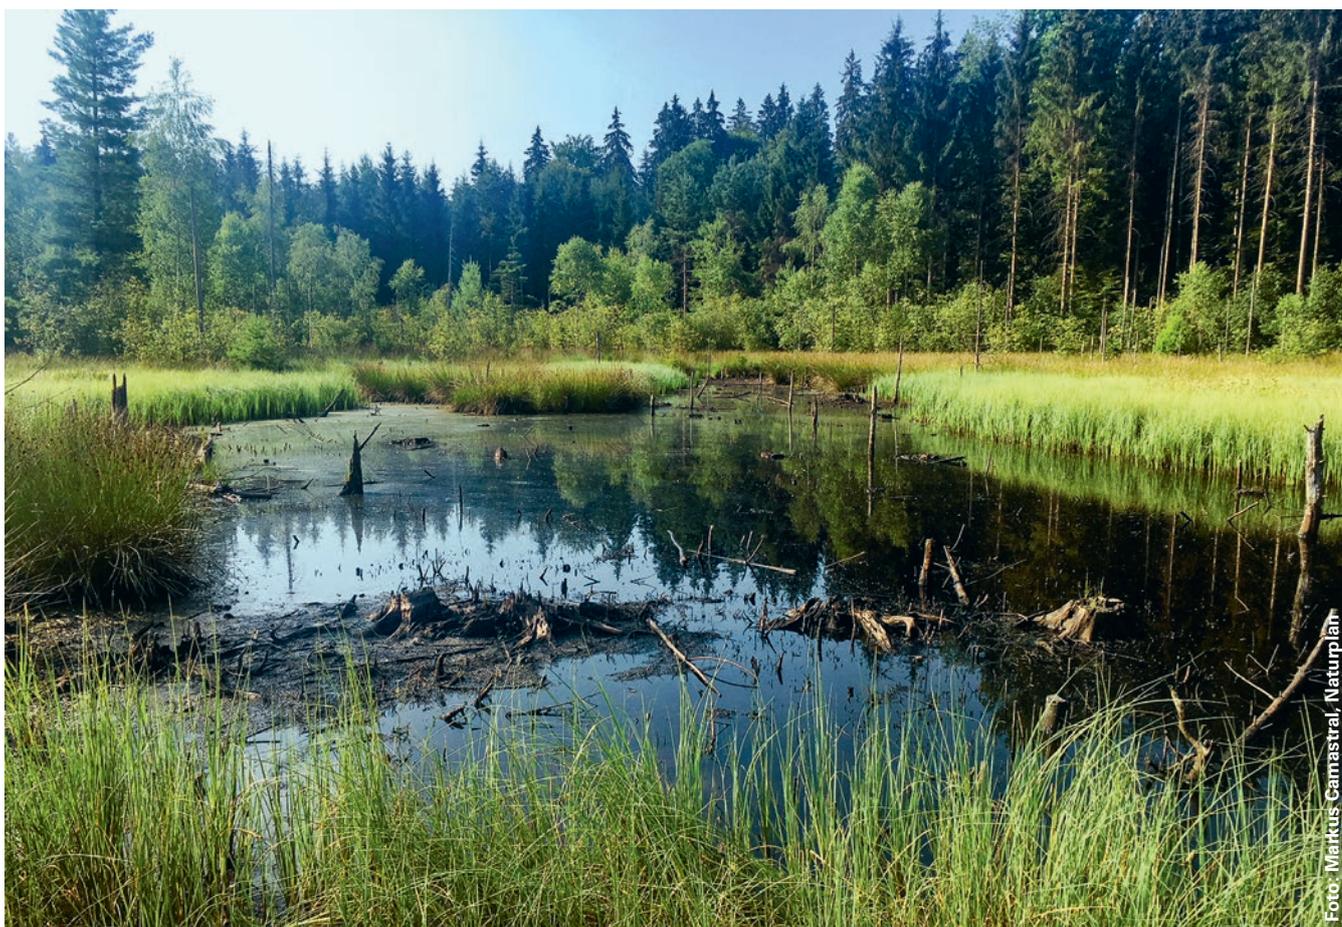
Blick über den zentralen Bereich des Torfmooses im Sommer 2018 vor der Umsetzung der Optimierungsmassnahmen. Der mittlere Wasserspiegel liegt normalerweise auf der Höhe der Baumstrünke in der Bildmitte. Aufgrund des ausserordentlich trockenen und heissen Sommers sowie der Wasserverluste im Bereich des Moränendurchstichs (im Bild nicht sichtbar) hat sich der Wasserspiegel deutlich abgesenkt.

ralen Mulde des Moors stabilisiert werden konnte. So waren die hydrologischen Bedingungen für das Torfwachstum gegeben. Gleichzeitig wurden aber im Vergleich zum südlichen Moorteil überraschend hohe Absenkungen des Wasserspiegels im nördlichen Bereich des Hauptgrabens gemessen. Als Ursache für diese hohen Absenkungen wurden Versickerungen durch die vom Hauptgraben durchstossene Moräne vermutet.

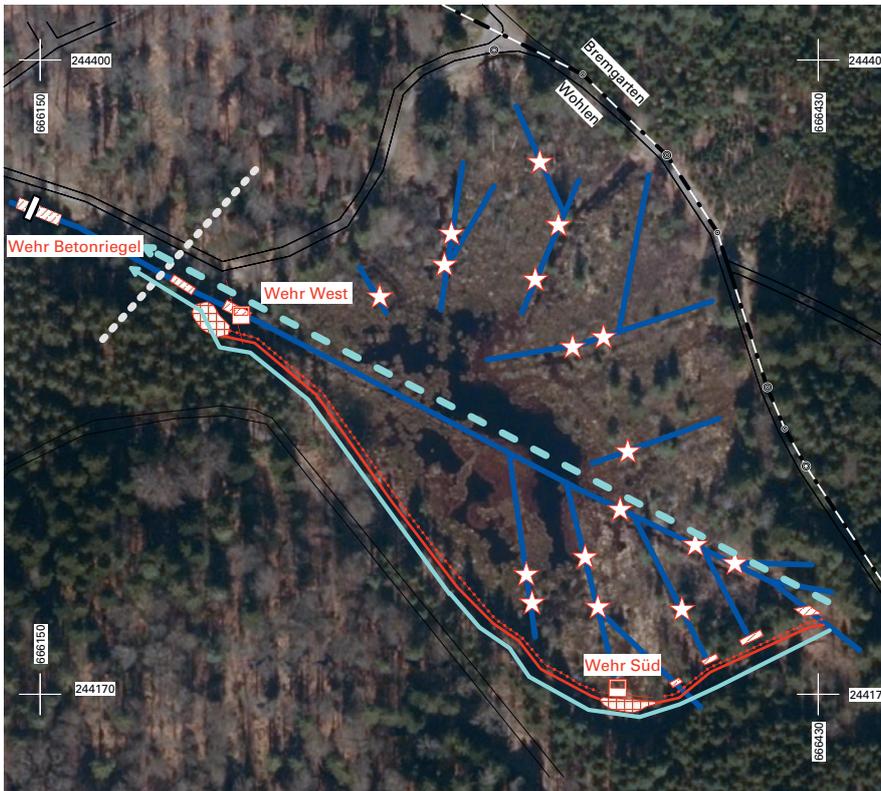
Situation bestehend

Optimierungsmassnahmen 2018

Übersichtsplan mit den 2018 erstellten Massnahmen sowie den veränderten Abflusswegen: Damit die moortypischen Torfmoose gut gedeihen können und ein zusammenhängender Torfkörper entsteht, wurde die Entwässerungsachse an den südlichen Hangfuss verlegt und das Moor gegen den Moränenwall hin abgedämmt.

Aufgrund der Ergebnisse der hydrologischen Wirkungskontrolle wurde im Jahr 2018 eine Optimierung des Wasserhaushalts vorgenommen. Kernstücke waren die Schaffung eines neuen Abflusswegs entlang des südlichen und westlichen Hangfusses in Form einer Umgehungsrinne sowie die Abdämmung des Moores gegenüber dem Durchstich durch den Moränenwall. Damit der Wasserspiegel im Moor unabhängig vom 1995 erstellten Betonwehr reguliert werden kann, wurden im Süden und Westen der Moorfläche Wehre eingebaut. Das südliche Wehr bildet dabei den regulären Auslauf aus dem Moor in das Umgehungsgerinne, während das westliche Wehr als Notüberlauf im Falle eines Starkniederschlags oder einer Verklauung dient. Ergänzend zu den beschriebenen Massnahmen wurden alte Entwässerungsgräben im Moor mittels Grabenverschlüssen (Spundwänden) abgedämmt sowie einzelne Bereiche, bei denen der Verdacht auf Versicke-

rungen bestand, mittels Grabenverfüllungen aus Lehm abgedichtet. Im Zuge der Planung der baulichen Massnahmen wurden umfangreiche Terrainvermessungen vorgenommen. Dabei zeigte sich, dass die Torfmoose in Teilbereichen mittlerweile stark auf-

gewachsen waren. Um mit dem Wachstum der Torfmoose Schritt zu halten, wurde der Wasserspiegel im Moor gegenüber der Stauhöhe aus dem Jahr 1995 um 16 Zentimeter angehoben. Dies bedeutet, dass gleichzeitig auch die Randbereiche des Moores

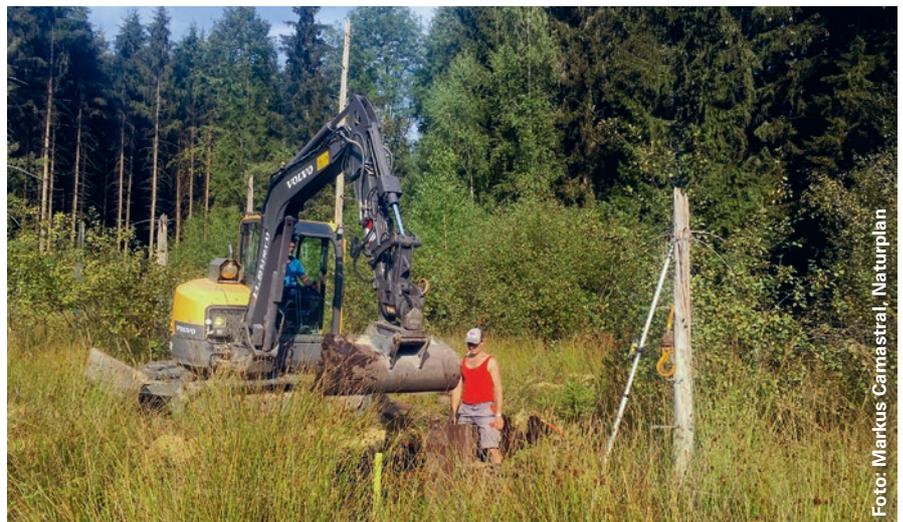
Entwässerungsgräben wurden mit Spundwänden abgedämmt. Dank lastverteilenden Baggermatratzen konnte mir schwerem Gerät gearbeitet werden.

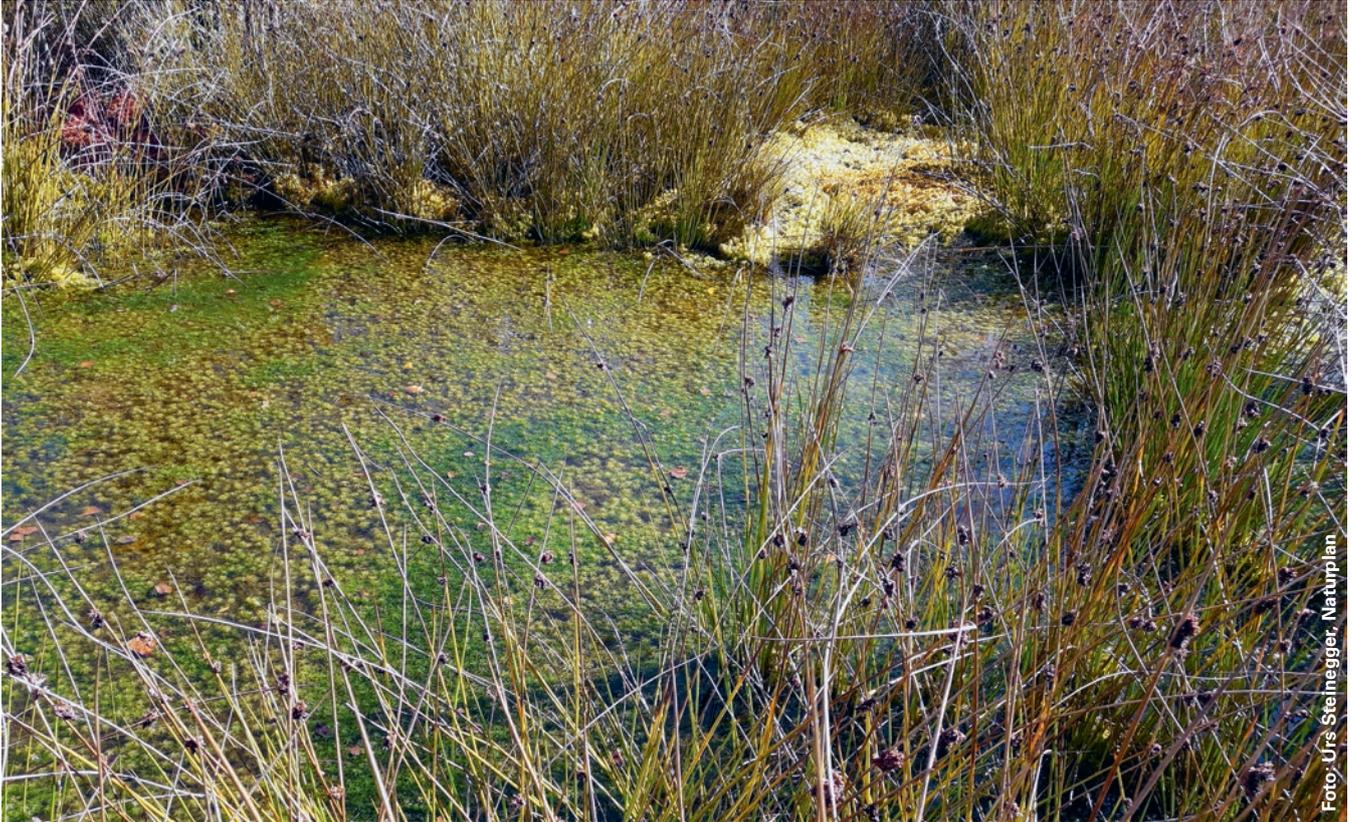
Von Torfmoosen überwucherte Wasserfläche
