# Reussschlaufe Hegnau – ein Paradies für Wasserkäfer

Manuel Babbi | ZHAW | Françoise Schmit | Abteilung Landschaft und Gewässer | 062 835 34 50

**Nicht nur an Land, auch im Wasser lebt eine Vielzahl an Käfern. Die sogenannten Wasserkäfer eignen sich sehr gut als Bioindikatoren und zeigen die Qualität von Lebensräumen an. Der Kanton Aargau hat 2012 ein neues Auengebiet in der Reussschlaufe Hegnau bei Bremgarten geschaffen. Dieses hat sich in den vergangenen zehn Jahren zu einem wahren Hotspot für Wasserkäfer entwickelt.**

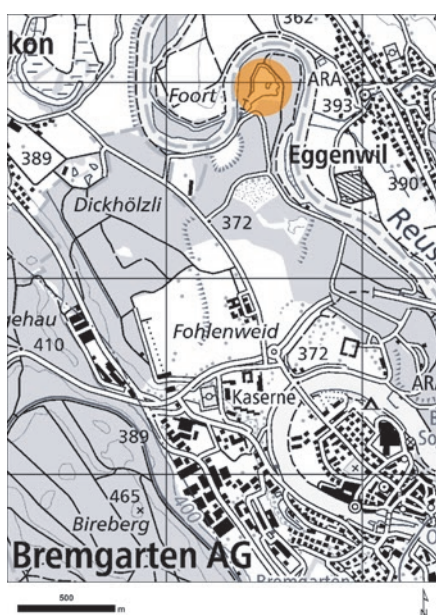
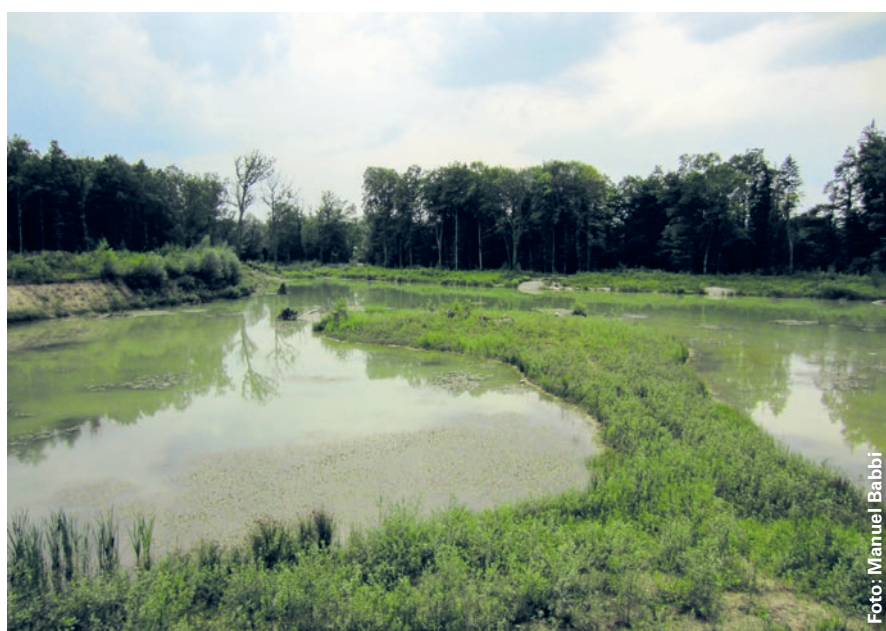
Die Reussschlaufe Hegnau (orange) liegt zwei Kilometer nördlich von Bremgarten. Hier wurde eine neue Auenlandschaft geschaffen (rechts Juli 2015, Blick gegen Südwesten).

meter nördlich von Bremgarten. Das Gebiet ist im Bundesinventar der Auengebiete von nationaler Bedeutung und im Bundesinventar der Amphibienlaichgebiete von nationaler Bedeutung aufgeführt. Auf ungefähr drei Hektaren wurden auf der vormals mit Wald bestockten Reussschlaufe fünf kleinere (70 bis 840 Quadratmeter) und ein grosses stehendes Gewässer (14'000 Quadratmeter) geschaffen. Das Gebiet weist eine auentypische Zonierung der Vegetation zwischen Wasser und Land in Form von Röhricht, Weichholz- und Hartholzbeständen auf. Die zwei grössten Weiher sind bei hohem Wasserstand über einen Einlaufkanal mit der Reuss verbunden, wodurch ein Austausch von Wasser sowie der

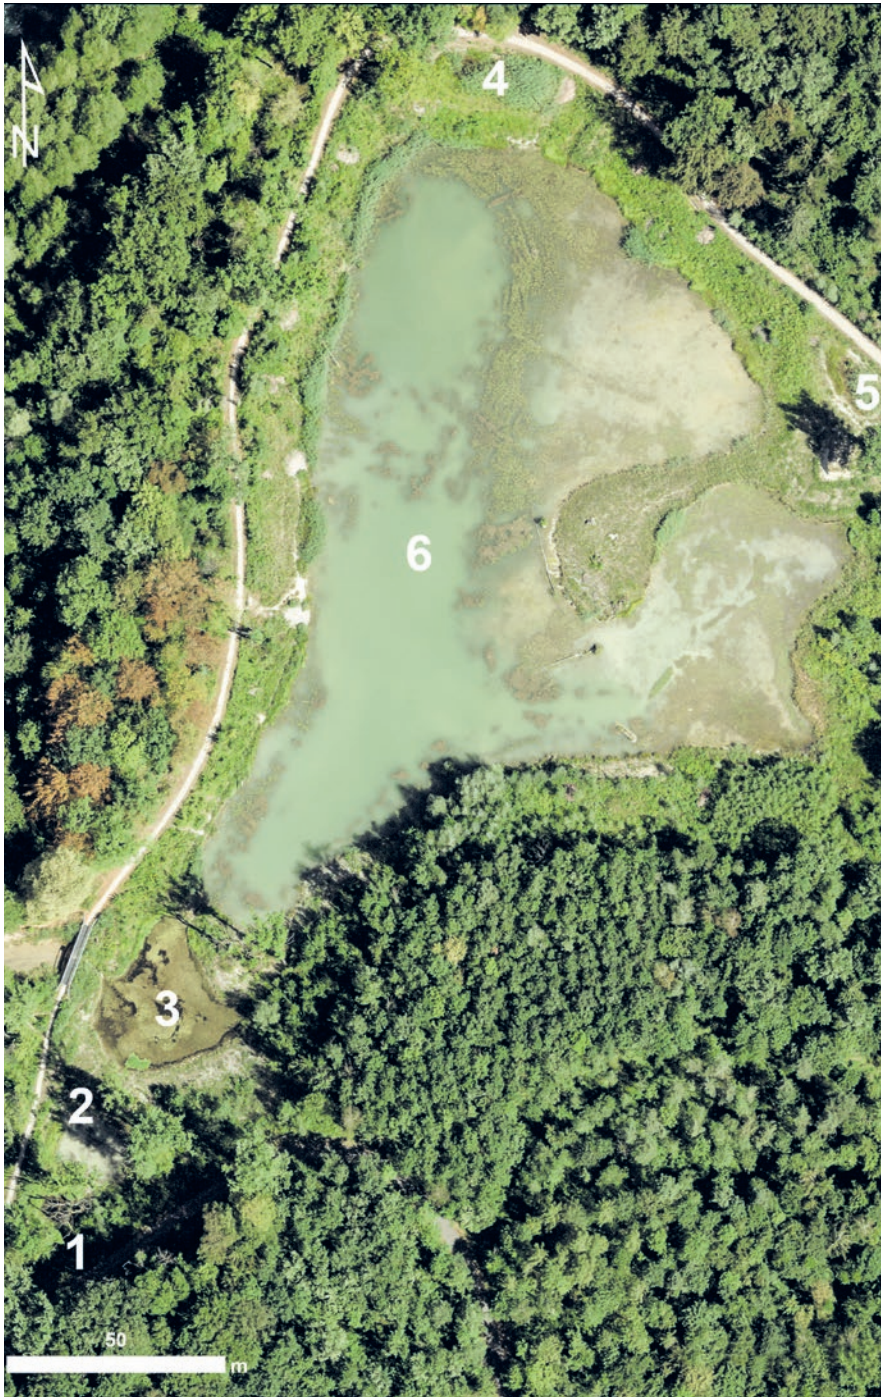
Sechs neue Gewässer wurden in der Reusschleife Hegnau erstellt. Die Gewässer Nr. 3 und Nr. 6 sind bei hohem Wasserstand über einen Einlaufkanal mit der Reuss verbunden. So kann ein gegenseitiger Austausch der Gewässerfauna und -flora stattfinden.

Gewässerfauna und -flora stattfinden kann. Diese Verbindung sorgt dafür, dass das Gebiet Hegnau bei Hochwasser teilweise überschwemmt wird.

Die beiden miteinander und mit der Reuss verbundenen und flächenmässig grössten Weiher Nr. 3 und Nr. 6 wiesen während sämtlichen Untersuchungen sehr tiefe Arten- und Individuenzahlen auf. Es ist bis jetzt nicht klar, weshalb dies so ist. Mögliche Gründe könnten die Dynamik und der Wasseraustausch sein, da der Wasserstand je nach Pegel der Reuss zum Teil erheblich schwankt. Ein anderer Grund könnten die vielen Fische sein, die die Käfer fressen.
