Bachöffnungen und Renaturierungen

Der Tanngrabenbach in Lupfig

Das Vorerlibächli in Kaisten

Die Suhre

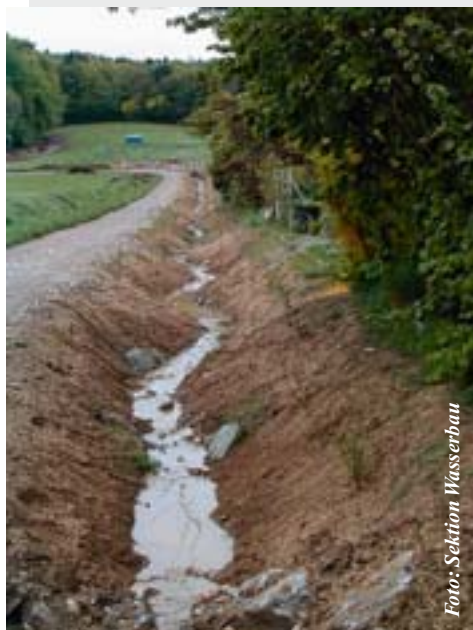
Die Bachöffnung und Umlegung des Tanngrabenbaches wurde im Mai 2004 fertig gestellt. Nun braucht es noch zwei bis drei Jahre, bis sich der Bach in seiner natürlichen Gestalt zeigt.

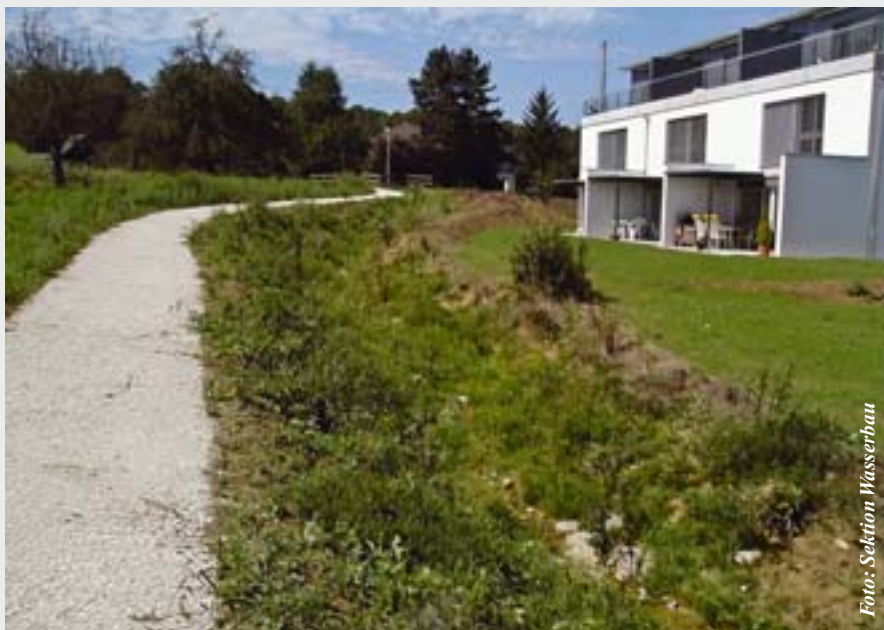
Die Böschungen sind mit einer Blumenwiesenmischung angesät und mit einheimischen Büschen und Bäumen bepflanzt. Bereits stehen neue Wohnhäuser am neu erstellten Tanngrabenbach.

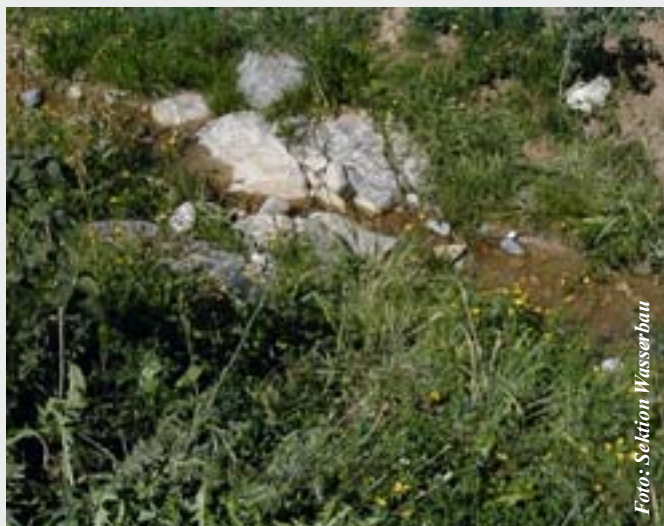
In der Sohle sind vereinzelte Blocksteinschwellen eingebaut worden. Auf die ganze Bachlänge verteilt sind Blocksteine und Geröll als Gestaltungselemente angeordnet.

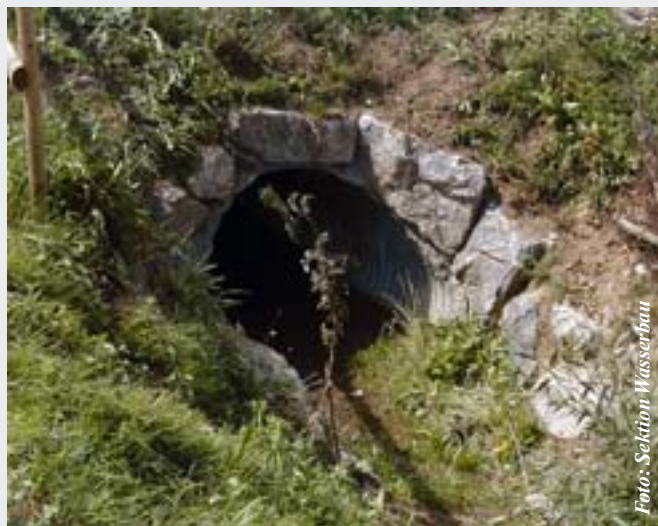
Die notwendigen acht Durchlässe für Erschliessungsstrassen, Fusswege, Feldwege und Waldwege wurden mit Wellstahlrohren ausgeführt. Die Sohle des Rohres wurde zirka zwanzig Zentimeter tiefer als die Bachsohle gelegt. Mit der Zeit werden Kies und Sand eingeschwemmt und es entsteht eine durchgehende natürliche Sohle aus Kiesmaterial.

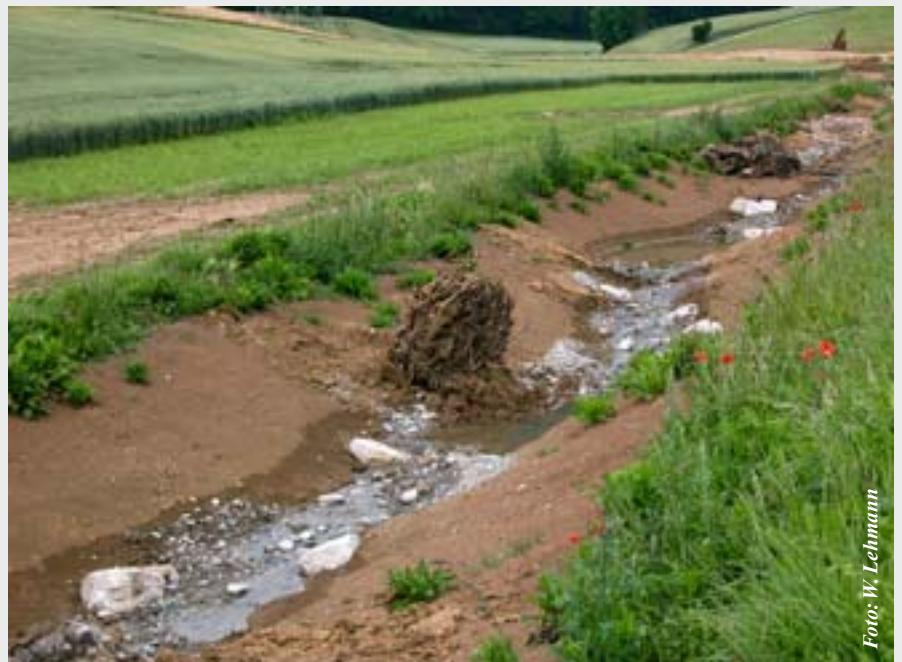
Der fertig gestellte Bachlauf

Das Projektgebiet liegt ausserhalb der Bauzone. Der Kanton hat deshalb Kulturland erworben und die zur Bachöffnung notwendige Fläche entlang des Flurweges umgelegt. Der Bachlauf mäandriert heute innerhalb einer sechs Meter breiten Gewässerparzelle und quert einen Flurweg und die Kantonsstrasse. 350 Meter Bach kamen wieder ans Tageslicht und brachten die erwünschte Landschaftsaufwertung.

Das Gelände weist eine natürliche Neigung von drei bis vier Prozent auf. Um das Gefälle auszugleichen, wurden drei Blockrampen und fünf Sohlswellen eingebaut. Um die Längsvernetzung zu gewährleisten, ist keine Schwelle höher als 20 Zentimeter.

Die Sohle, mit kiesig-lehmigem Aushubmaterial gestaltet, wurde mit Sohlswellen fixiert. Die Bachsohle ist 60 bis 80 Zentimeter breit und liegt zwischen 1 und 1,2 Meter unter dem bestehenden Terrain. Die Böschungsneigung ist variabel. Ihr maximales Höhen-Längen-Verhältnis beträgt zwei zu drei. Die Gemeinde hat die Bachufer mit einheimischen Sträuchern bepflanzt.

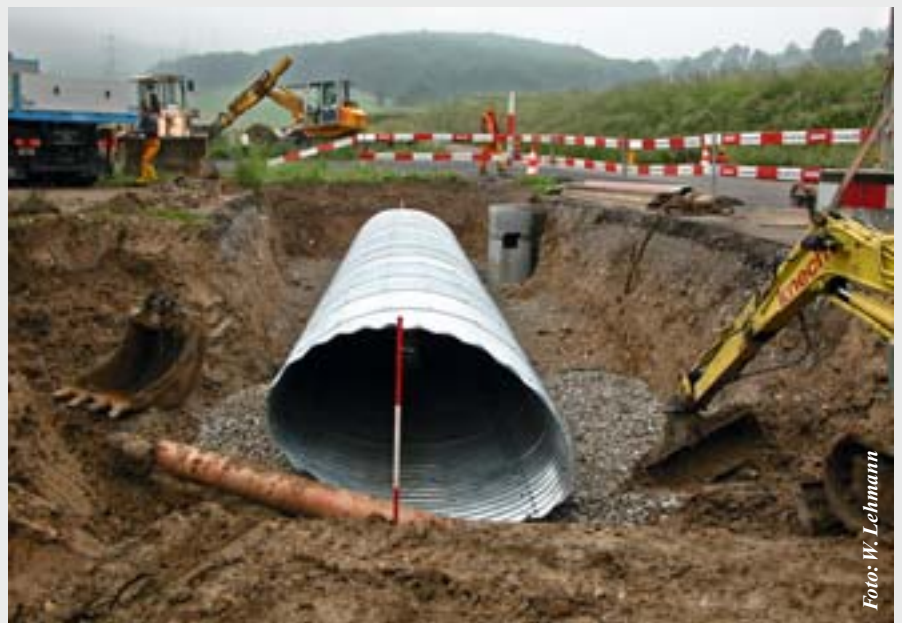
Der Wellstahldurchlass für die Querung der Kantonsstrasse

Für die Querung der Kantonsstrasse wurde ein Wellstahldurchlass eingebaut. Der Durchlass weist ein so genanntes Maulprofil auf. Maulprofile besitzen einen halbrunden, tunnelähnlichen Querschnitt. Die Sohlenbreite beträgt 2, die Höhe 1,3 Meter. Diese Di-

mensionierung garantiert ein Freibord von zirka 0,5 Metern. Zur Verstärkung der Tragfähigkeit der Strasse wurde über dem Durchlass im Fahrbahnbereich eine 20 Zentimeter starke armierte Betonplatte eingebaut. Dank dieser Bauweise konnten Kosten gespart und die vorhandenen Verhältnisse optimal ausgenützt werden. Die kurze Einbauzeit – zirka acht Tage – brachte gleichzeitig eine kürzere Sperrung und Umleitung der Kantonsstrasse mit sich. Die Offerte vom August 1995 von insgesamt 290'000 Franken konnte um rund 5 000 Franken unterschritten werden.

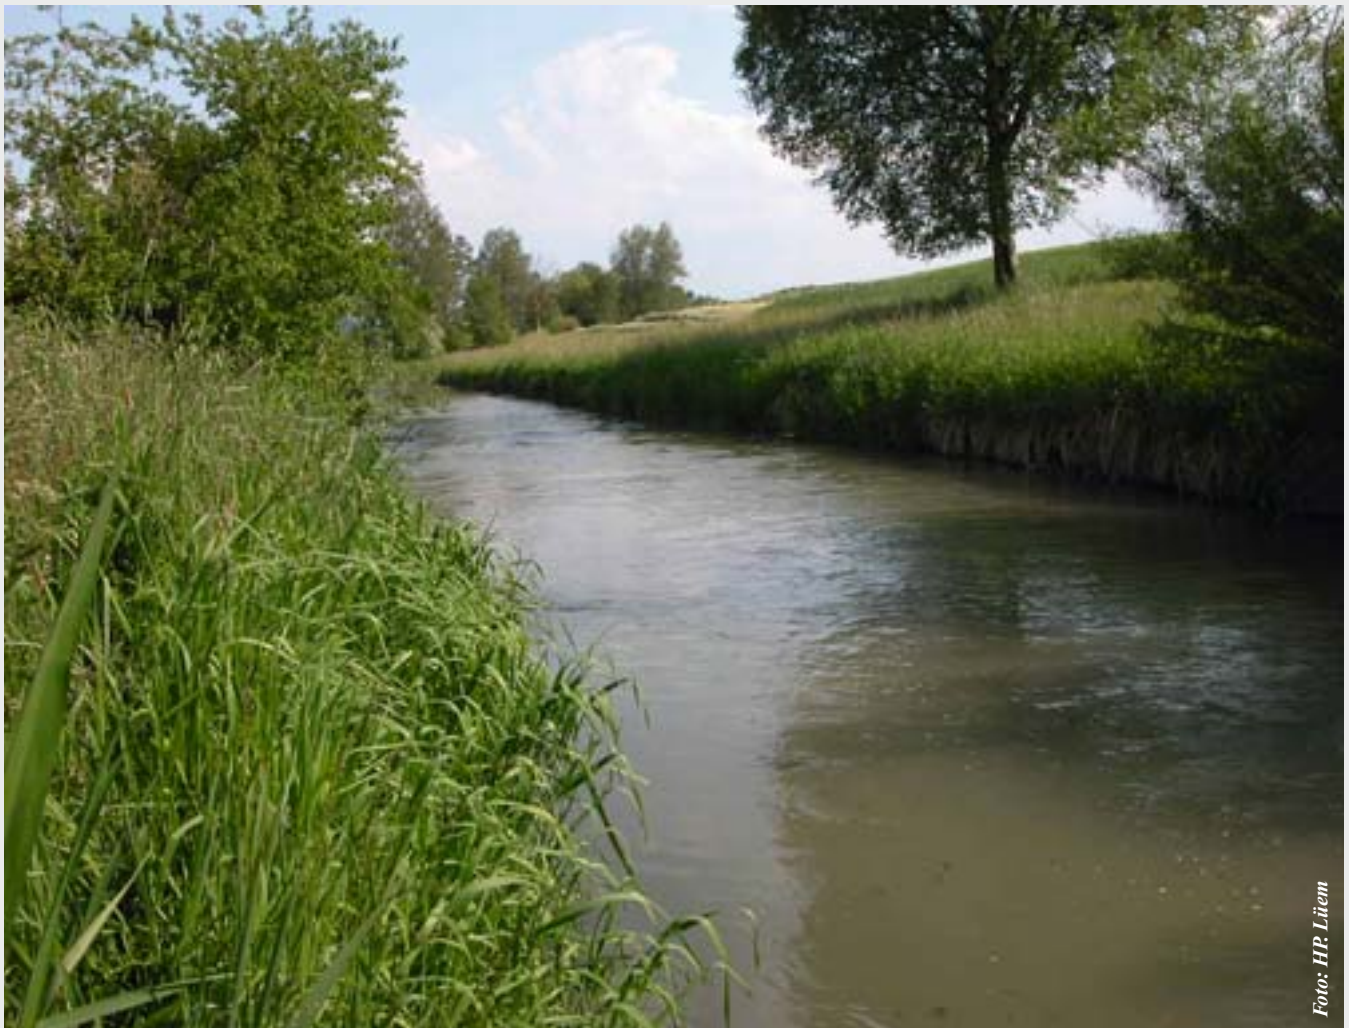
Die kanalisierte Suhre

Die Suhre besitzt zwischen Sempachersee und Staffelbach kein natürliches Bachbett mit wechselnden tiefen

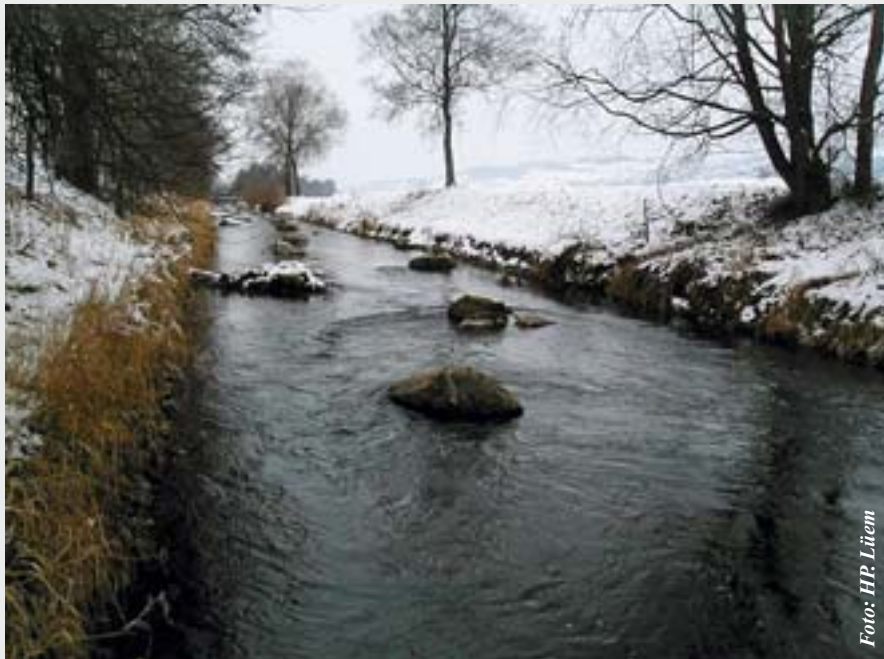
Trotz Störsteinen bleibt der Kanalcharakter bestehen.

Der Einbau von sechs Störsteinen pro 100 Meter Bachlänge vermindert die Abflusskapazität bei Hochwasser um weniger als zehn Prozent. Bei kleineren Abflussmengen wird, infolge kaum auftretender oder bescheidener Unterwasservegetation und tiefer liegendem Pegelstand, die Funktionalität der Drainagen gesteigert. Die baulichen Massnahmen drängen die Wasserpflanzen stark zurück, vor allem dank der Beschattung, welche das Pflanzenwachstum reduziert.

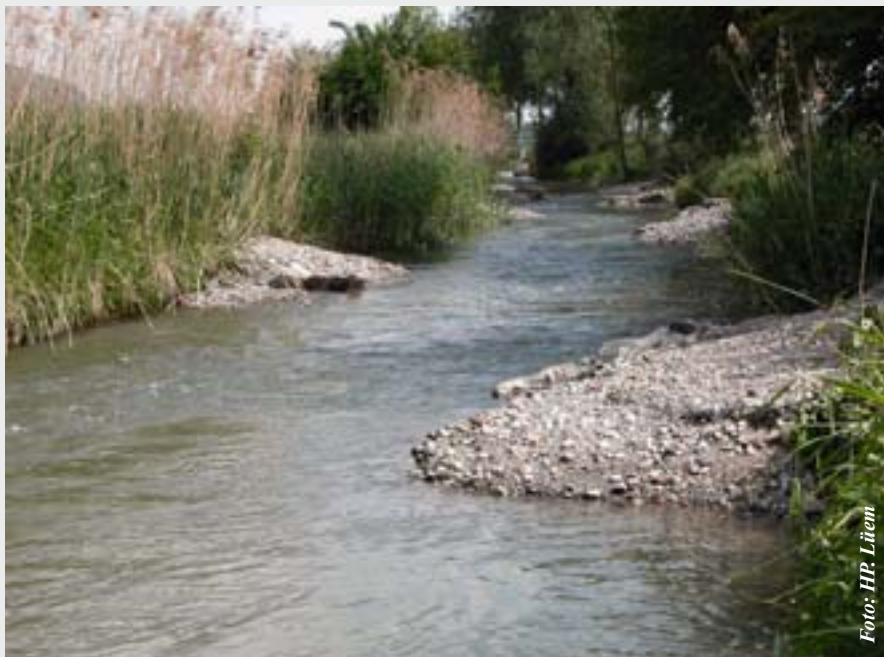
Die buhnenartig eingebrachten Störsteine und die Kiesschüttungen ermöglichen eine höhere Strömungsvielfalt.

Die buhnenartig verlegten Störsteine ermöglichen eine deutlich höhere Strömungsvielfalt. Unmittelbar stromabwärts der Störsteine – in den Kolken – finden Wasserlebewesen strömungsberuhigte Stellen. Dank den Störsteinen wurden aber auch sehr schnell fliessende Bereiche geschaffen. Die unterschiedlichen Fließgeschwindigkeiten wirkten sich auf den Zustand der Gewässersohle aus; es bildeten sich vermehrt Kolke und Auflandungsbereiche. Der Gewässerlebensraum konnte damit deutlich aufgewertet werden.

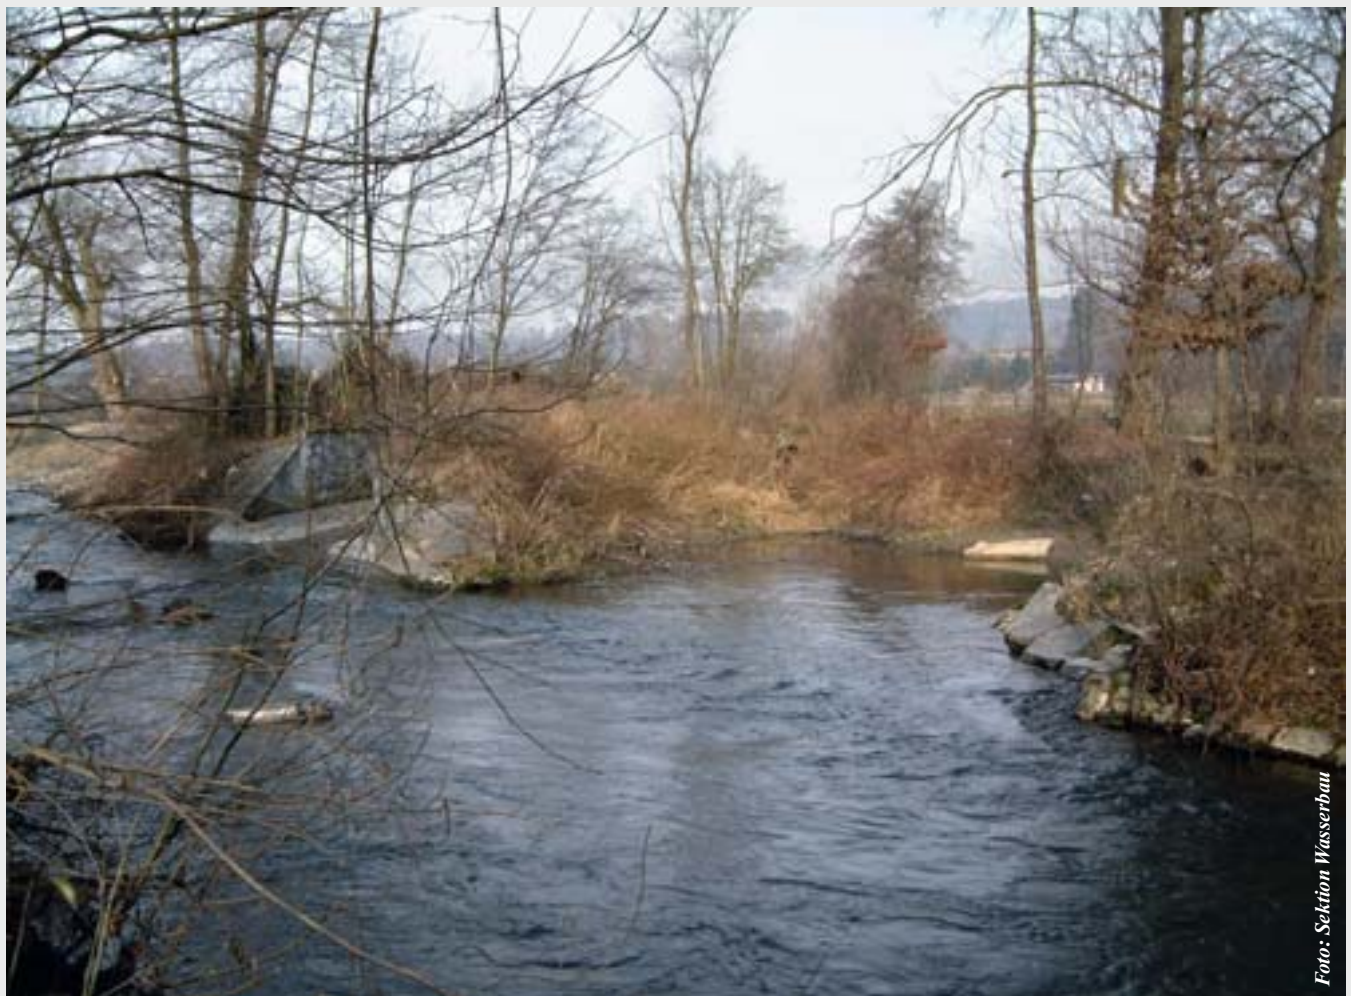
Wo die Platzverhältnisse es zulassen, wurden Ausbuchtungen geschaffen.

Das monotone Bachprofil wurde aufgebrochen und neu gestaltet. Die Sohle erhielt tiefe und seichte Wasserstel-

len. Mit Störsteinen von ein bis zwei Tonnen wurde die Gewässerstruktur aufgewertet. Sie durchbrechen den eintönigen Wasserlauf und bieten den Fischen Ruhezeiten. Wo möglich wurden die Böschungen abwechselnd zu flachen und steilen Ufern umgestaltet. Damit die Böschungen auf natürliche Weise gesichert werden konnten, musste ein Teil der grossen Bäume einer neuen Kraut- und Strauchschicht weichen.

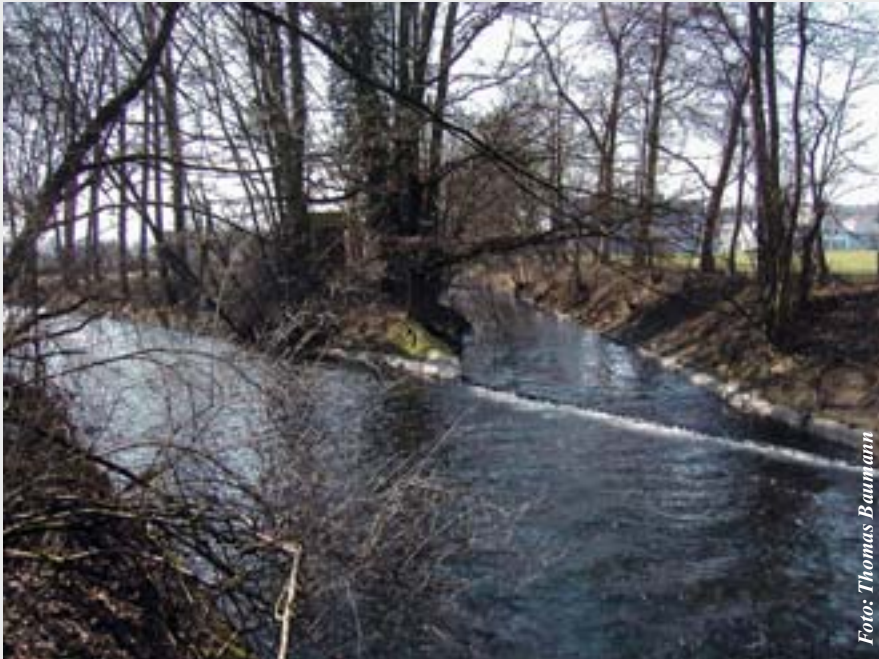
Hier fließt die Uerke in die Suhre. Die beiden Gewässer wurden 1943 kanalisiert. Mit Betonplatten und Steinpflasterungen wurden die Ufer vor Erosionen geschützt. Im Bereich des Zusammenflusses wurde die Bachsohle betoniert.

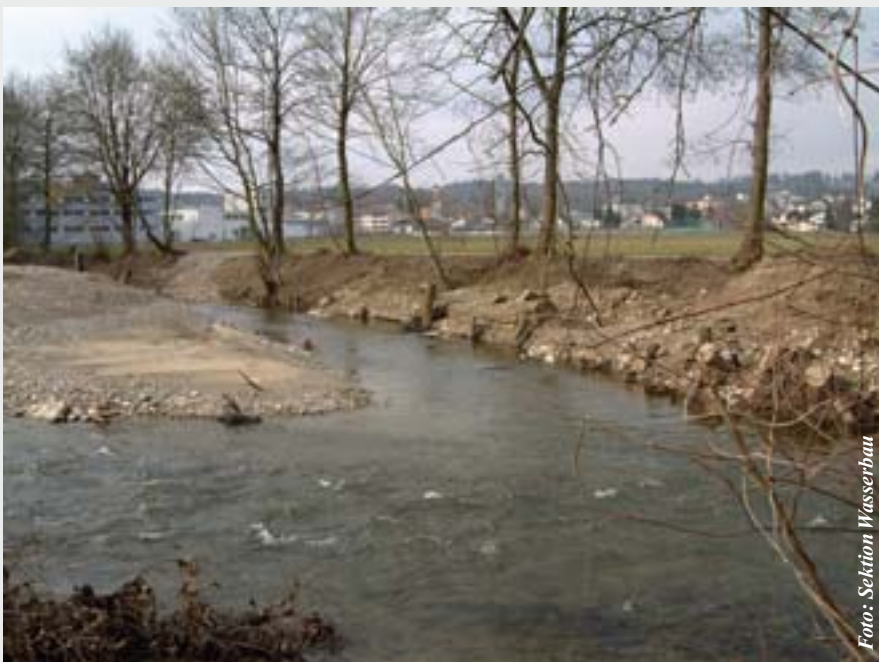
Im Zuge der Renaturierung wurde der Beton entfernt. Die Steine aus der Pflasterung wurden als Gestaltungselemente in der Sohle wieder verwendet. Auch die angefallenen Baumstrünke wurden an die Wasserlinie verlegt und dienen noch einige Jahre den unterschiedlichen Wasserlebewesen als Deckung.

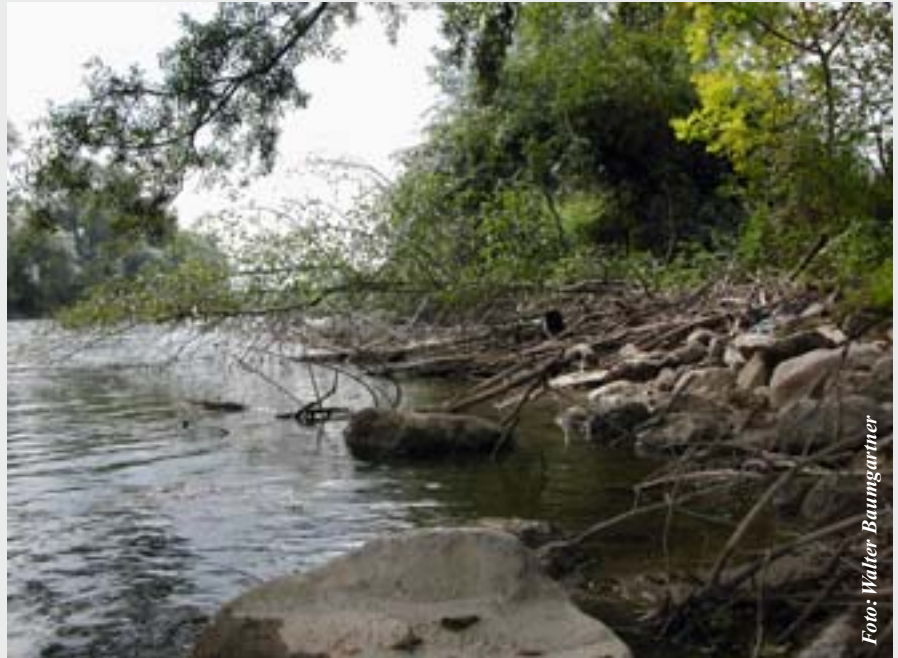
Die gefällten Bäume wurden gegen die Strömung in der Reuss fixiert.

Etwa alle 50 Meter wurde ein grösserer Baum gefällt und mit Drahtseilen im 45-Grad-Winkel gegen die Strömung befestigt. Das so entstandene Dreieck wurde mit dem Holz aus dem Ufergehölz des Binnenkanals – insgesamt zirka 200 Kubikmeter – und Aushubmaterial von Aufflandungen aus dem Vorland schichtweise aufgefüllt. Ein Bagger verdichtete das Material anschliessend.

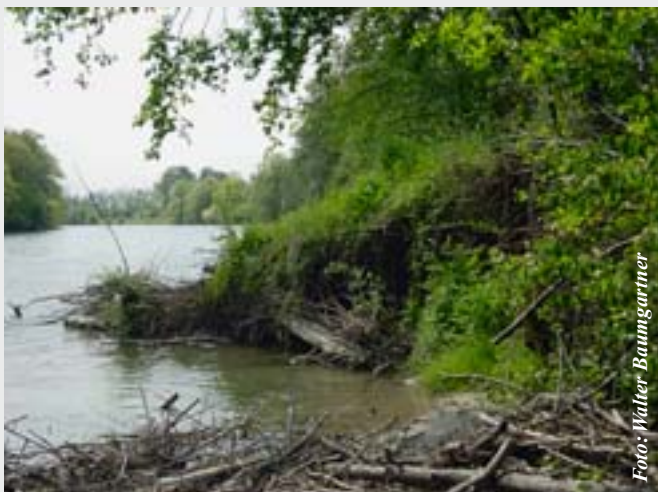
Dank dem Einbau von Aushubmaterial wurden die Buhnen rasch begrünt.

Dank dem Aushubmaterial schlugen die Weiden sofort aus, und eine Grasnarbe wuchs als Erosionsschutz über die Buhne. Die fünf eingebauten Buhnen lockerten die bis anhin monotone Uferstruktur auf einer Länge von rund 300 Metern merklich auf.

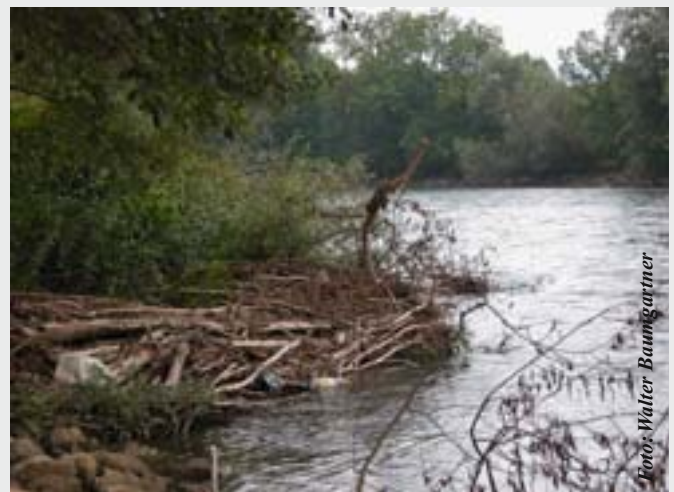
Zwischen den Buhnen sammelt sich Treibholz, das Jungfischen als Deckung dient.

Bereits im Frühjahr 2004 siedelten sich Jungfische im Hinterwasser der Buhnen an. Zwischen den Buhnen sammelte sich mit der Zeit Treibholz, welches von den unterschiedlichsten Wasserlebewesen als Deckung sehr geschätzt wird.
