Von der Kleinen Aare zum Rombachbächli

Silvan Kaufmann | Abteilung Landschaft und Gewässer | 062 835 34 50

Hochwasserschutzprojekt Rombachbächli 2024

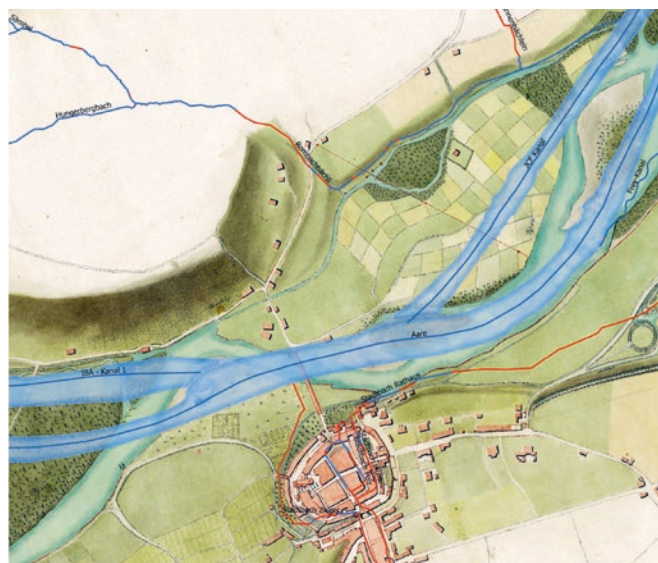
Plan der Aare in Aarau von 1809, H. Kyburz, überlagert mit dem aktuellen Verlauf der Aare und der Seitengewässer

An der Stelle des heutigen Rombachbächli floss bis ins frühe 19. Jahrhundert die Kleine Aare. Der heutige Scheibenschachen lag zur Zeit der ungleich wilderen Aare auf einer mehrheitlich bewaldeten Insel. Diese Insel war durch eine Holzbrücke über die Aare mit der Altstadt und durch eine zweite, kleinere Brücke über die Kleine Aare mit dem nördlichen Ufer verbunden.

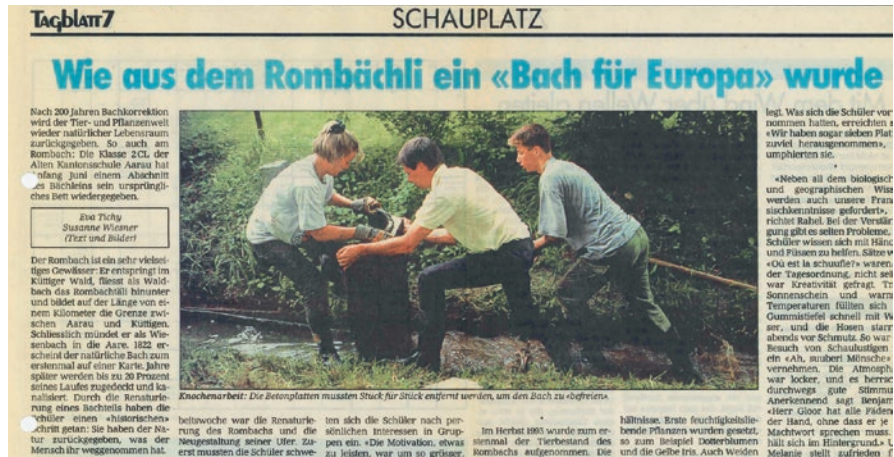
Schülerinnen und Schüler begannen im Juni 1995 mit der Befreiung des Rombachbächli aus seinem Betonkorsett. Quelle: Aargauer Tagblatt/CH Media

1995 begann eine erste Phase der Revitalisierung. Eine Schulklasse der Alten Kanti aus Aarau führte zusammen mit einer Schulklasse aus Montbéliard (Frankreich) im Rahmen eines euro-

päischen Austauschprojekts mehrere Revitalisierungsmassnahmen durch. Gemeinsam entfernten sie mit Schaufel und Pickel die Betonschalen und gestalteten die Ufer naturnah. Diese ersten Massnahmen verbesserten die ökologische Qualität des Bachs und schufen wertvolle Lebensräume für Flora und Fauna.

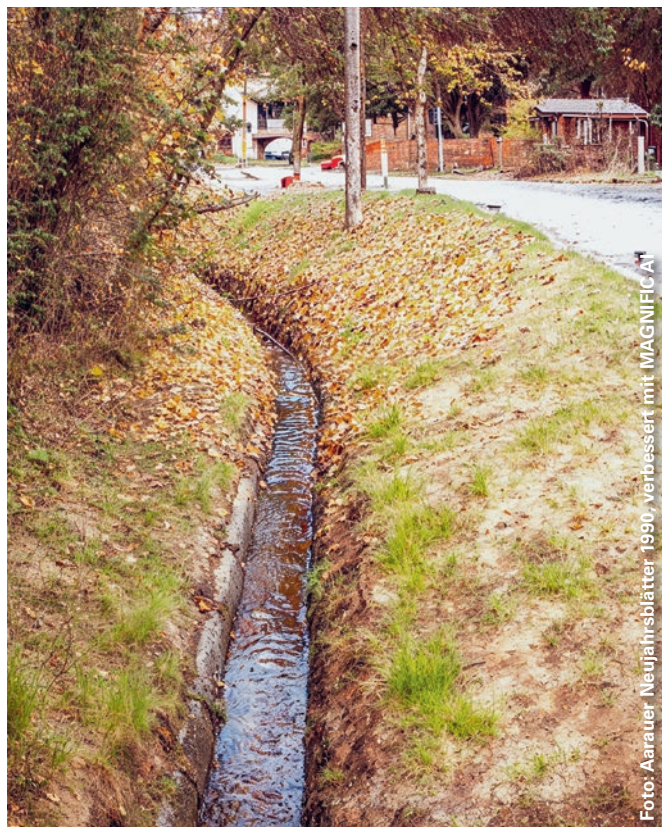
Lange Zeit fristete das Rombachbächli ein trostloses Dasein in einem Betonkanal – 1995 begann eine erste Phase der Revitalisierung.

Anfang 20. Jahrhundert wurde das Rombachbächli auf weiten Teilen eingedolt oder in eine Betonschale gelegt. Diese technische Massnahme führte zwar zu einem geregelten Abfluss, war jedoch vernichtend für den Lebensraum Bach.

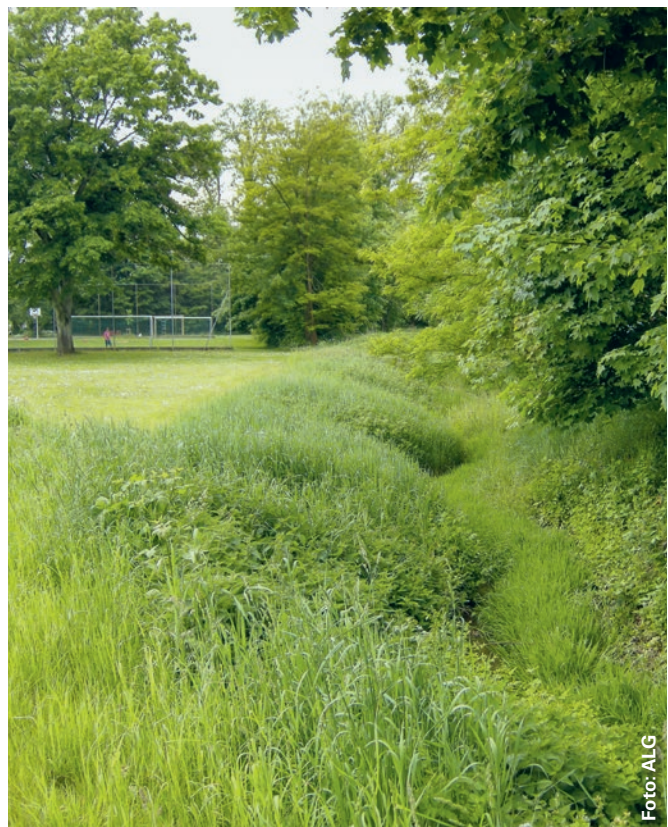
Seit 2004 plätschert das Rombachbächli durch sein revitalisiertes Bachbett.

Um den Hochwasserschutz weiter zu verbessern und die ökologische Funktionalität zu stärken, wurde 2004 eine weitere umfassendere Revitalisierung durchgeführt. Die vorher bestehenden Brücken entlang der Gysulastrasse wurden neu und grösser gebaut. Zusätzlich wurde das Gerinne auf weiten Teilen aufgewertet und revitalisiert, um eine bessere Wasserführung und ein naturnahes Gewässerprofil zu ermöglichen.

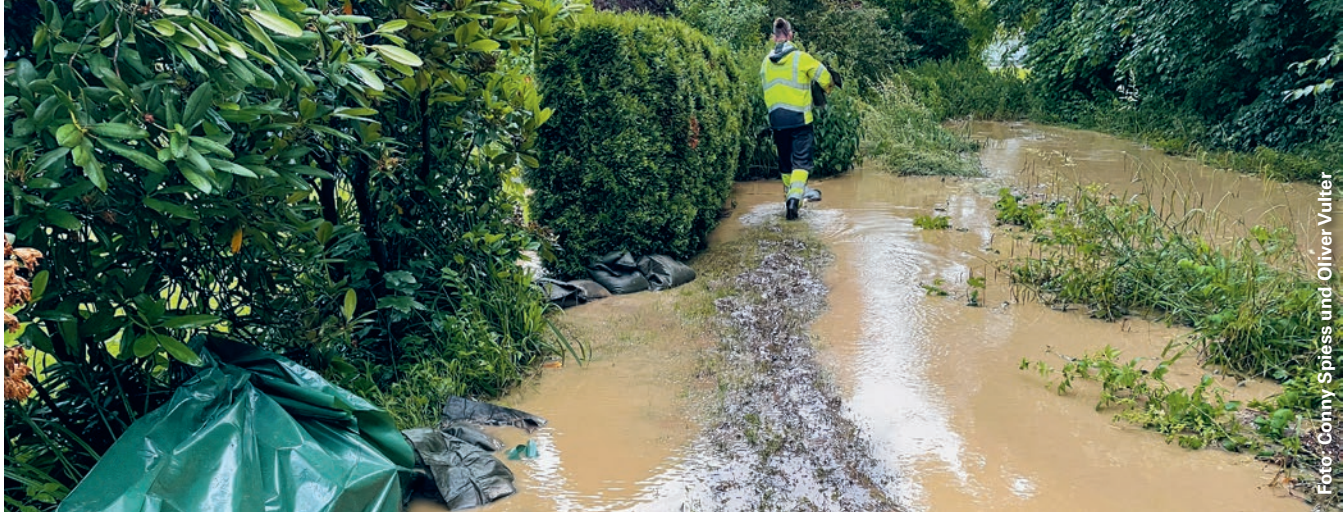
Beim Hochwasser vom 24. Juni 2021 überschwemmte das Rombachbächli die Gysulastrasse im Bereich der Reihenhäuser.

Während der Planung fanden mehrere Hochwasserereignisse statt, die zu kleineren Austritten führten. Am 24. Juni 2021 traf nach vorgängigen ergiebigen Niederschlägen ein starkes Gewitter die Stadt Aarau. Das Rombachbächli trat sehr stark über die Ufer. Es wurden mehrere Gebäude und eine Tiefgarage überflutet und es entstanden grosse Sachschäden.

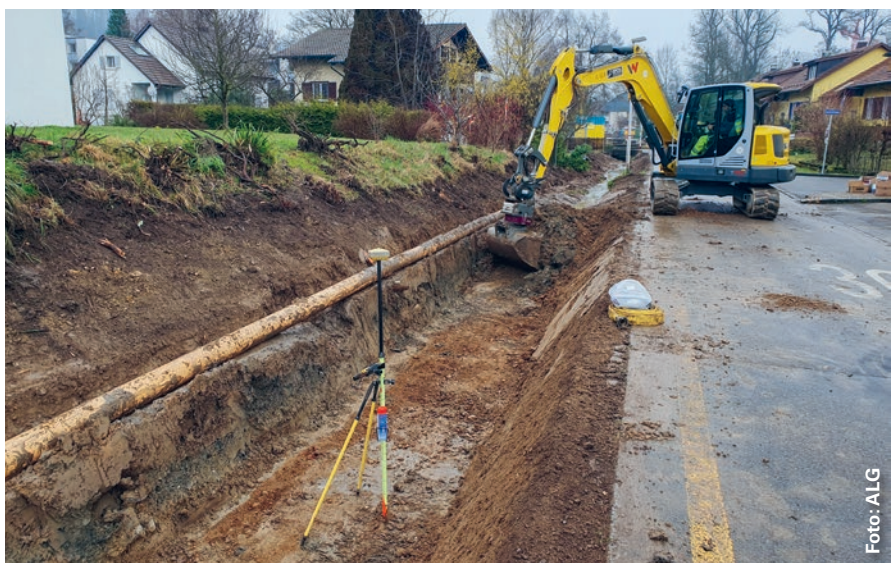
Entlang der Gysulastrasse hat das Rombachbächli nur ein sehr geringes Gefälle. Hier wurde 2024 die Gewässersohle abgesenkt. Zukünftig muss diese Strecke regelmässig von abgelagertem Feinmaterial befreit werden.

Aufgrund des sich stark verringern- den Bachgefälles lagert sich im fla- chen Streckenabschnitt entlang der Gysulastrasse viel Feinmaterial ab. Dies bedingt in Zukunft einen regel- mässigen Unterhalt auf der ganzen Flachstrecke. Zusammen mit der Stadt Aarau und der Gemeinde Küttigen wurde ein Unterhalts- und Pflegeplan erstellt. Darin sind die Pflegeziele, die vorgesehenen Tätigkeiten und die Zu- ständigkeiten für die verschiedenen Abschnitte und Teilbereiche festge- legt. Für die langfristige Sicherstel- lung des Hochwasserschutzes ist die Umsetzung dieses Plans zentral. An den vorhandenen Brücken wer- den Höhenfixpunkte angebracht, um Auflandungen frühzeitig zu erkennen. Falls sich die Bachsohle in den kriti- schen Bereichen stark erhöht oder sich das Abflussprofil einengt, werden die Sohlen- und Uferauflandungen wieder komplett abgetragen.

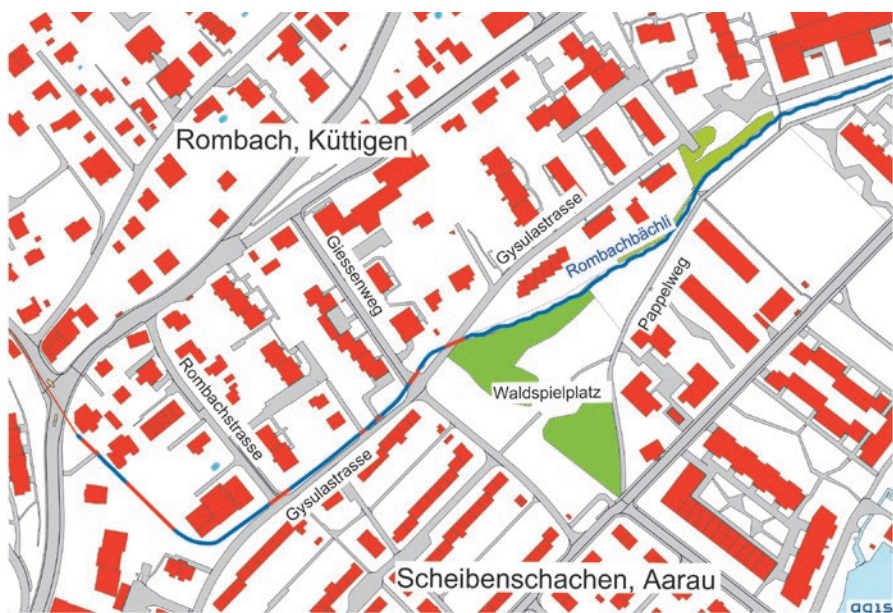
Übersichtsplan über das Rombachbächli in der Gemeinde Küttigen und der Stadt Aarau

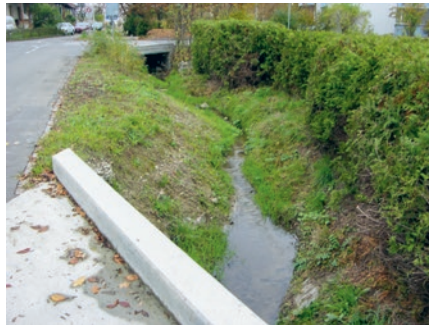
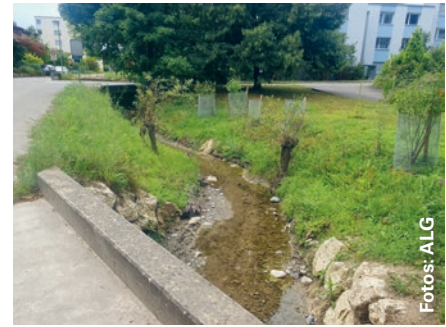
Zwischen der Brücke Giessenweg und der Brücke der Gysulastrasse wurde das Gerinne abgesenkt und verbreitert. Die vorher monotone Thujahecke wurde durch einheimische Sträucher ersetzt (links 2004, rechts 2024).

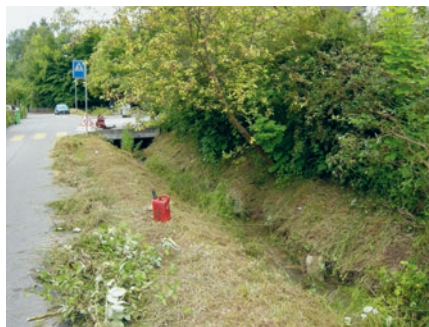
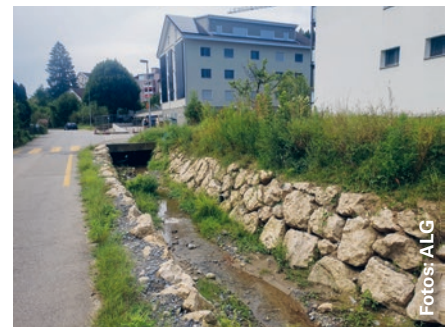
Das vorher schmale Gerinne wurde unterhalb der Brücke Rombachstrasse abgesenkt und mit Steinmauern geschützt und bietet nun viel Platz für die kommenden Hochwasser (links 2011, rechts 2024).

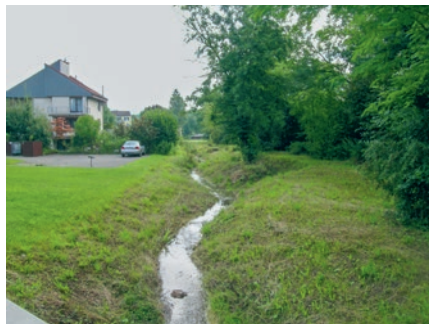
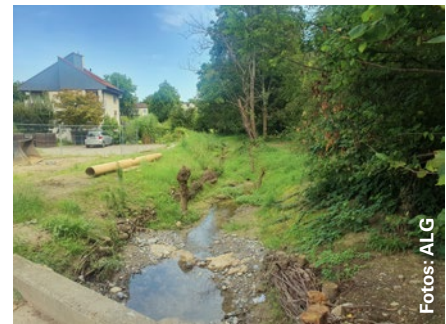
Entlang der Reihenhäuser an der Gysulastrasse wurde ein Damm erstellt und das Gerinne abgesenkt und verbreitert (links 2005, rechts 2024).

Im anschliessenden flachen Abschnitt entlang der Gysulastrasse bis zur Mündung in die Aare wurde die Gewässersohle abgesenkt, vorhandene Auflandungen entfernt und abschnittsweise ein Schutzdamm errichtet. Die bestehenden Brücken blieben erhalten, mit Ausnahme der beiden Fussgängerstege Widler und Pappelweg, die erhöht und neu erstellt wurden. Der Damm entlang der Gärten südlich der Reihenhäuser Gysulastrasse 60 bis 70 bietet zusätzlichen Schutz vor Überflutungen. Zudem wurden im Bereich des Waldspielplatzes am Pappelweg und im östlichen Wald natürliche Überschwemmungsflächen geschaffen, die das Hochwasserrisiko weiter reduzieren.
