Gewässerverschmutzungen durch Baustellenabwasser

Jürg Kürsteiner | Tobias Wullschleger | Abteilung für Umwelt | 062 835 33 60

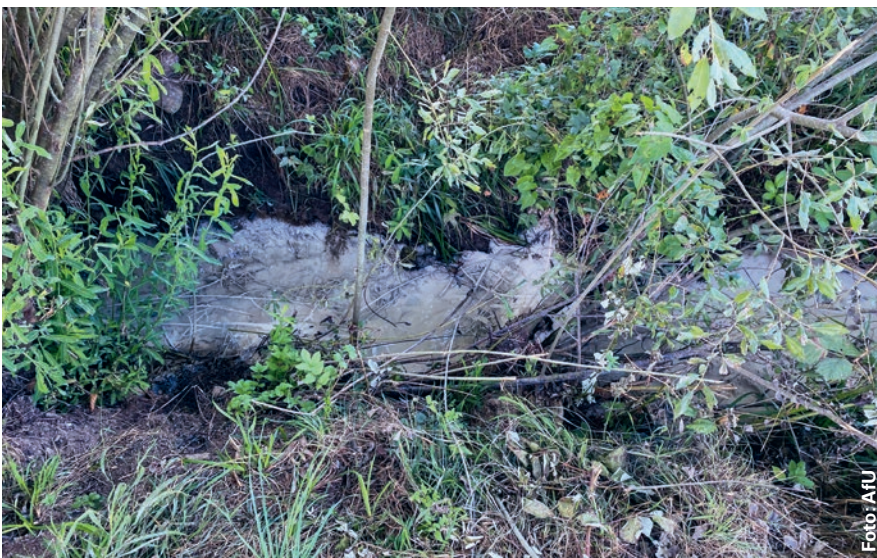
Diese Gewässerverschmutzung – weisse Ablagerungen und ein pH-Wert von 10 – entstand durch die Ableitung des Baustellenabwassers aus der Baugrube ohne Absetzbecken und Neutralisation. Das Bachufer musste mit einem Saugwagen gereinigt werden.

Weisse Ablagerungen im Bach

Dem Schadendienst der Abteilung für Umwelt wurden weisse Ablagerungen in einem kleinen Bach gemeldet. Der ausgerückte Pikettdienst stellte neben den weissen Ablagerungen in der Bachsohle einen pH-Wert von 10 im Gewässer fest. Bei der Begehung

wurde eine Leitung entdeckt, aus der kristallklares Wasser in den Bach floss. Auffällig war, dass oberhalb dieser Leitung keine weissen Ablagerungen im Bach vorhanden waren. Auch der pH-Wert lag oberhalb der Einleitung im normalen Bereich zwischen 7 und 8. Das Wasser aus der Leitung hingegen wies einen pH-Wert von 12 auf und überschritt damit den Grenzwert von pH 9 gemäss Anhang 3.2 der GSchV massiv. Es stellte sich heraus, dass es sich beim eingeleiteten Wasser um Baugrubenabwasser aus der benachbarten Baustelle handelte, das über die Entwässerungsleitung eines Hydranten in den Bach floss. Ursache war Hangwasser, das durch die Fundamente und Hangsicherungen in die Baugrube einsickerte. Dadurch stieg der pH-Wert auf über 12. Als Sanierungsmassnahme musste ein Pumpenschacht ausgehoben werden und das Wasser über eine Abwasservorbehandlungsanlage – bestehend aus Absetzbecken und Neutralisation – geleitet werden. Um eine erneute Verschmutzung des Baches zu verhindern, wurde die Ableitung des neutralisierten Wassers an die Kanalisation angeschlossen. Die Abwasservorbehandlungsanlage ist nun seit über zwei Jahren in Betrieb und kann noch nicht abgebaut werden, da der Einleitgrenzwert ohne Abwasservorbehandlung weiterhin überschritten wird.

Nachdem die Einleitung des Baustellenabwassers in den Bach gestoppt werden konnte, mussten die Ablagerungen mittels Saugwagen aus dem Bach entfernt werden. Die Sanierungskosten von mehr als 10000 Franken wurden der Bauträgerschaft auferlegt. Damit nicht genug: In einem Strafverfahren wurden die Baustellenverantwortlichen wegen Verstoss gegen das Gewässerschutzgesetz zu einer Geldstrafe und Busse verurteilt.

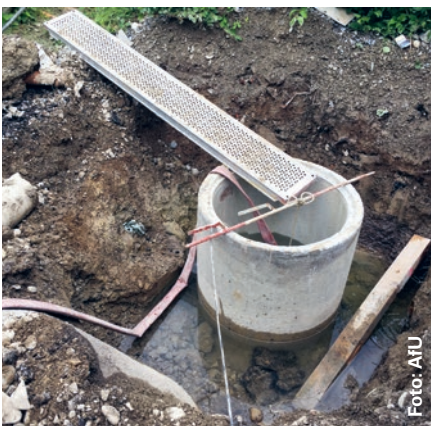
Über einen Pumpenschacht wird das Baustellenabwasser gefasst und in die Abwasservorbehandlungsanlage mit Absetzbecken und Neutralisation geleitet.

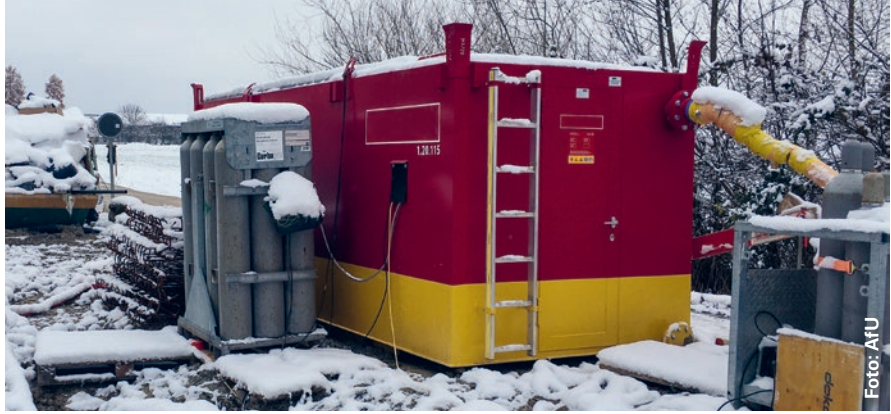
Neutralisationsanlage mit einem Bündel CO₂-Flaschen: Saure und alkalische Baustellenabwässer müssen nach der Neutralisation einen pH-Wert zwischen 6,5 und 9,0 aufweisen.

Anlagen müssen mit pH-Handmessungen oder pH-Streifen überwacht werden. Damit der reibungslose Betrieb der Neutralisationsanlage gewährleistet werden kann, muss immer mindestens eine Ersatzflasche oder ein Flaschenbündel CO₂ als Vorrat auf der Baustelle vorhanden sein. Werden diese Vorgaben nicht eingehalten, sind Gewässerverschmutzungen durch Baustellenabwasser vorprogrammiert.
